**ПАСПОРТ ДОСТУПНОСТИ № 1**  
**объекта социальной инфраструктуры (ОСИ)**  
**Учебный корпус ГАУ ДПО ПК ИРО**

Адрес местонахождения объекта:  
**690003, г. Владивосток, ул. Станюковича, д. 28**

- 1.1. Наименование (вид) объекта: Учебный корпус ГАУ ДПО ПК ИРО  
1.2. Адрес объекта: 690003, г. Владивосток, ул. Станюковича, д. 28  
1.3. Сведения о размещении объекта:  
- отдельно стоящее здание 4 этажа, 2007,7 кв. м  
- наличие прилегающего земельного участка (да, нет); нет кв.м  
1.4. Год постройки здания 1971 г., последнего капитального ремонта - г.  
1.5. Дата предстоящих плановых ремонтных работ:  
- текущего 2024 г.,  
- капитального 2025-2026 г.

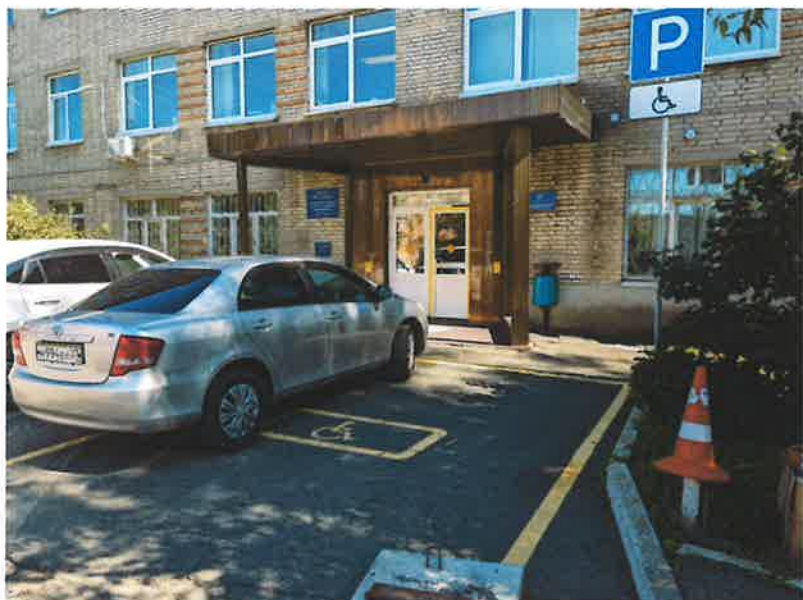
**Фото 1.1 Парковка перед входом в здание**

Пешеходные пути перед входом в здание не отделены визуально от проезжей части и парковки. Ширина путей движения от проезжей части к входу в здание менее 1,2 м (из-за запаркованных транспортных средств).

Обустроить перед входом в здание выделенный визуально от проезжей части и парковки пешеходный путь движения шириной не менее 1,2 м.

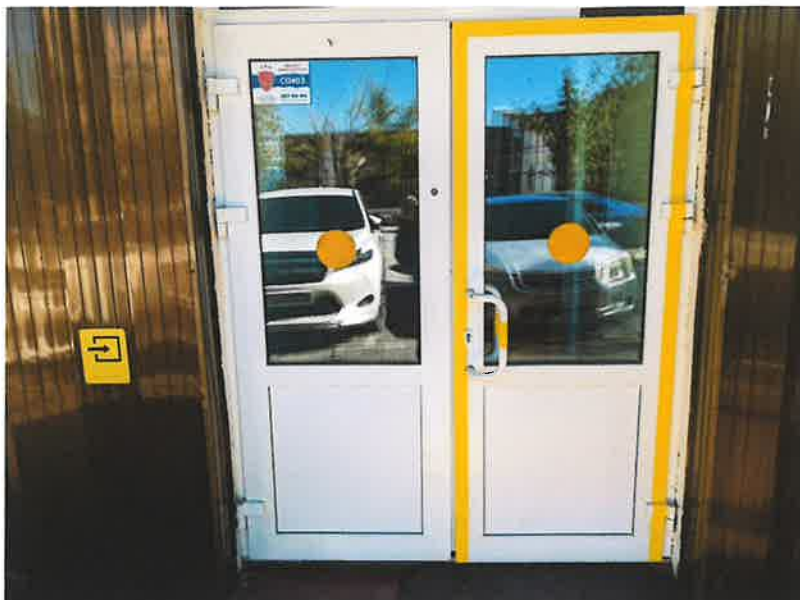
**Фото 2.3 Входная дверь**

Ширина проема створки входной двери в свету менее 0,9 м (0,76 м). Входная дверь не обеспечивает задержку автоматического закрывания продолжительностью не менее 5 с.

Заменить полотно входной двери на нормативное (с шириной проема створки в свету не менее 0,9 м). Настроить доводчик входной двери на задержку автоматического закрытия продолжительностью не менее 5 с или обустроить на дверном полотне стопор.

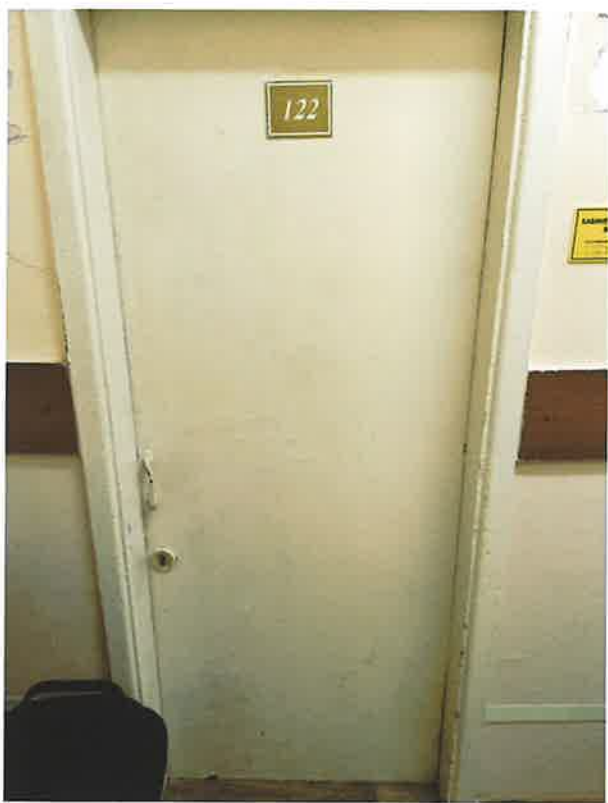
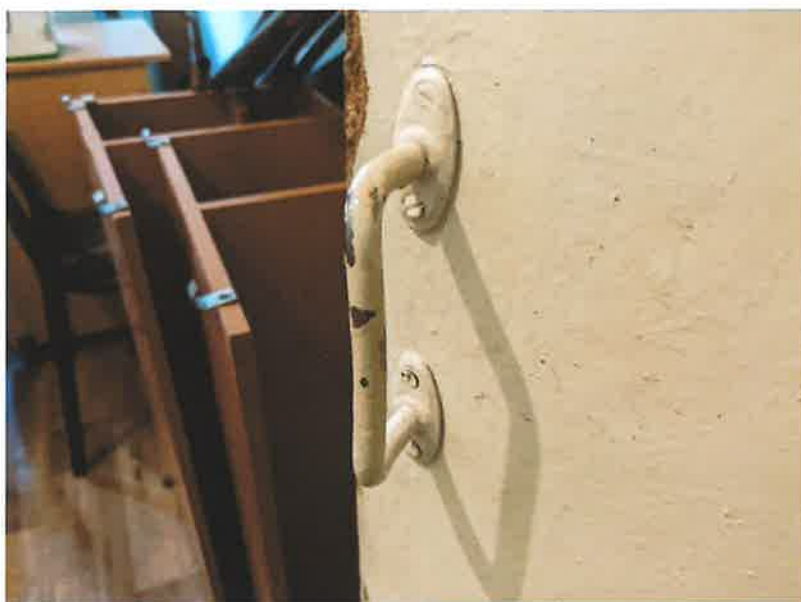
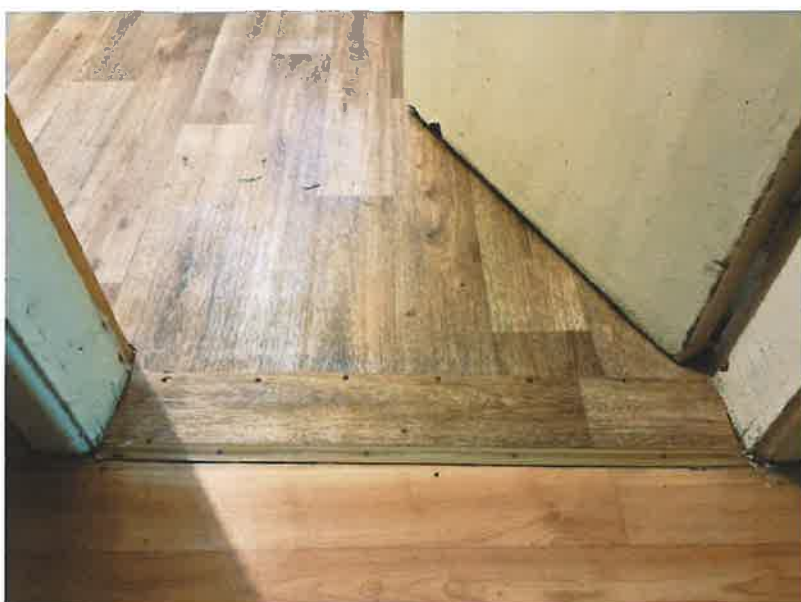
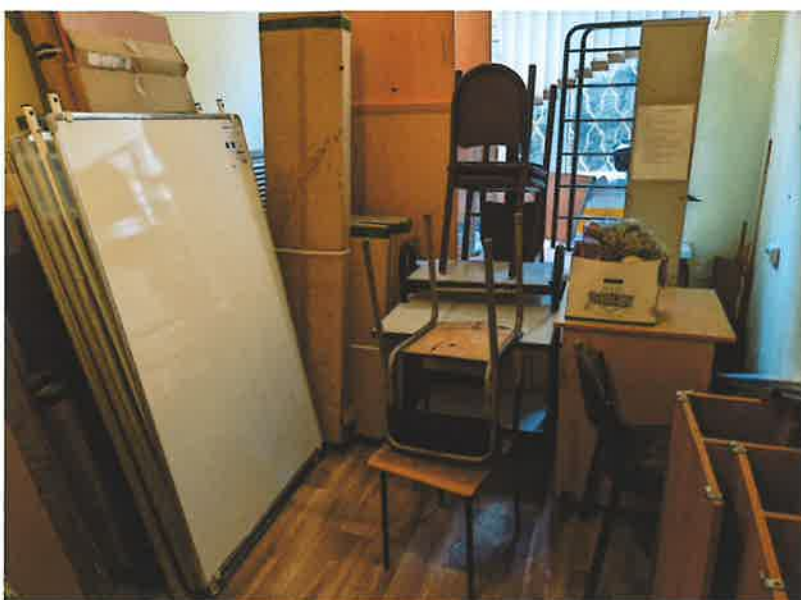
Ширина дверного проема в учебный класс, предполагающийся для слушателей с инвалидностью, в свету менее 0,9 м (0,735 м). Ручка двери в учебный класс, предполагающийся для слушателей с инвалидностью, не контрастна относительно дверного полотна, имеет неэргономичную форму. Учебный класс, предполагающийся для слушателей с инвалидностью, не оборудован специальной мебелью и техникой. Ширина проема двери в приемную директора в свету менее 0,9 м (0,75 м). Высота порога двери в приемную директора более 0,014 м (0,04 м). Ручки дверей в актовом зале не контрастны относительно дверных полотен. В актовом зале отсутствует система усиления слышимости. В актовом зале отсутствуют места для инвалидов, передвигающихся на кресле-коляске. В актовом зале не обеспечен доступ инвалидам на креслах-колясках на сцену.

Увеличить ширину проема двери в учебный класс, предполагающийся для слушателей с инвалидностью, до не менее 0,9 м в свету. До проведения этих работ приобрести сменное кресло-коляску для узких дверных проемов. Обустроить на двери в учебный класс, предполагающийся для слушателей с инвалидностью, контрастную относительно дверного полотна эргономичную дверную ручку (нажимного действия или П-образной формы). Оборудовать учебный класс, предполагающийся для слушателей с инвалидностью, специальной мебелью и техникой. Обеспечить оказание услуг приемной директора в холле 1-го этажа. Обозначить ручки дверей в актовом зал яркой контрастной относительно дверных полотен маркировкой. Рекомендуются установить в актовом зале систему усиления слышимости (индукционную систему). Обустроить в актовом зале не менее одного места для размещения инвалида, передвигающегося на кресле-коляске. Приобрести инвентарный телескопический пандус.

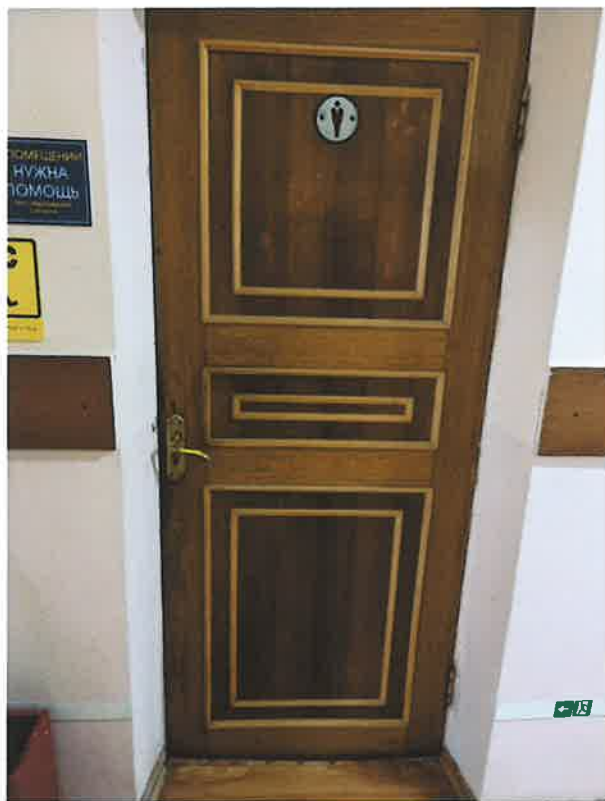
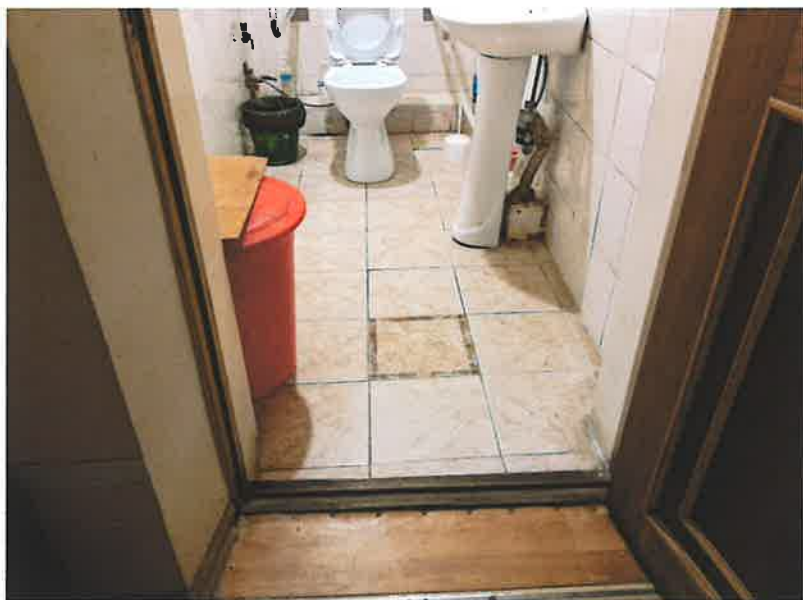
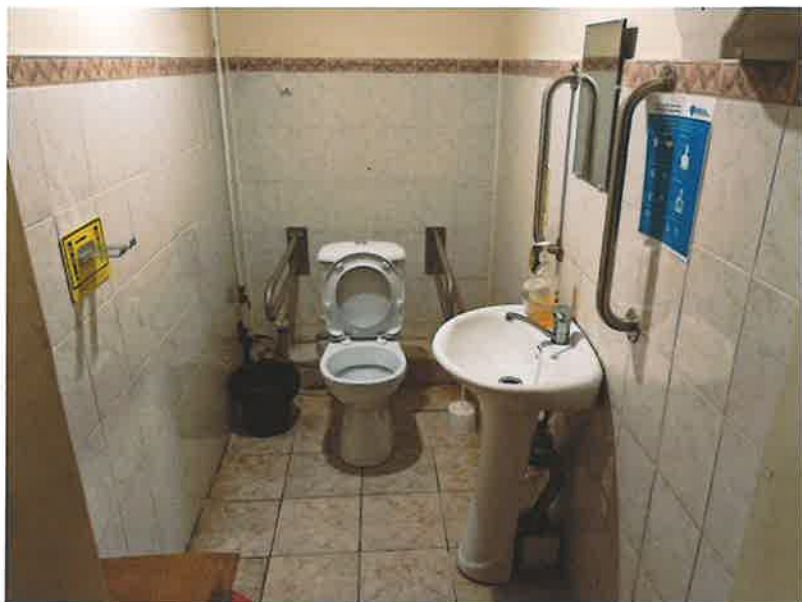
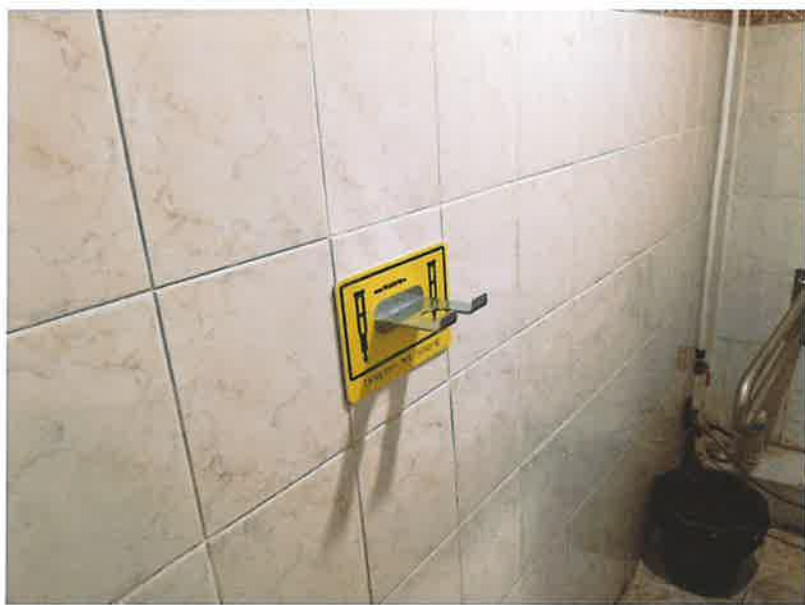
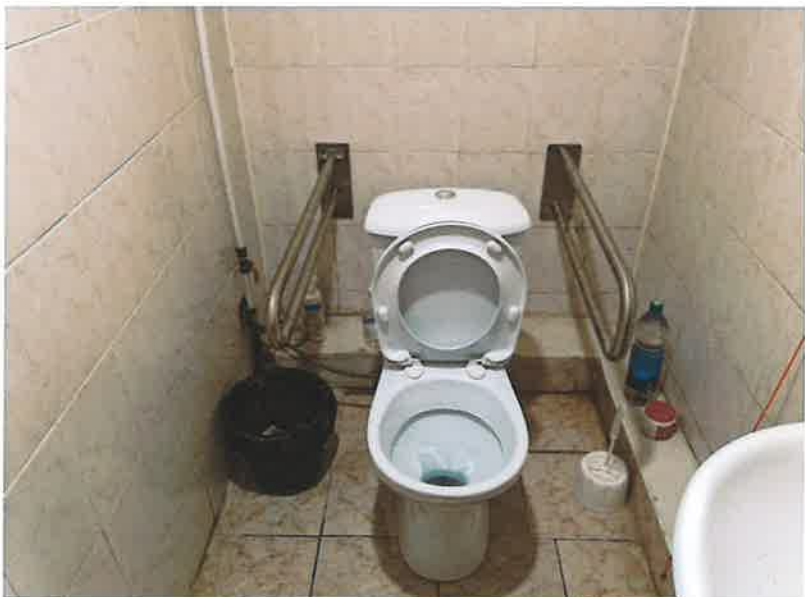
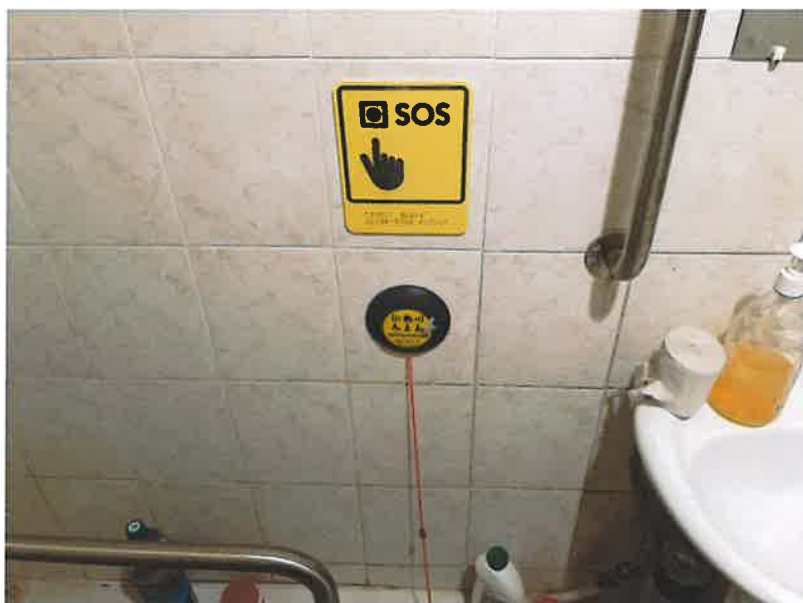
Выключатель света в туалетную комнату, адаптированную для инвалидов, расположен на высоте более 1,1 м (1,5 м). Ширина дверного проема в туалетную комнату, адаптированную для инвалидов, в свету менее 0,9 м (0,755 м). Высота порога двери в туалетную комнату, адаптированную для инвалидов, более 0,014 м (0,02 м). Ширина пространства для размещения кресла-коляски сбоку от унитаза в туалетной комнате, адаптированной для инвалидов, менее 0,8 м. Диспенсер бумажных полотенец в туалетной комнате, адаптированной для инвалидов, расположен на высоте более 1,1 м (1,57 м). На двери в туалетную комнату, адаптированную для инвалидов, обустроен шпингалет.

Обустроить выключатель света в туалетную комнату, адаптированную для инвалидов, на высоте от 0,85 до 1,1 м. Увеличить при наличии технической возможности ширину проема двери в туалетную комнату, адаптированную для инвалидов, до не менее 0,9 м в свету. При отсутствии такой возможности или до проведения этих работ применять сменное кресло-коляску для узких дверных проемов. Перенести унитаз в туалетной комнате, адаптированной для инвалидов, обеспечив пространство сбоку от него шириной не менее 0,8 м для размещения кресла-коляски. Обустроить в туалетной комнате, адаптированной для инвалидов, диспенсер бумажных полотенец на высоте в пределах 0,85-1,1 м. Обустроить на двери в туалетную комнату, адаптированную для инвалидов, запирающее устройство с открыванием снаружи в экстренных случаях для оказания помощи и знаком индикации «занято/свободно».
